Análisis de la problemática en el PEE Sotavento para optimizar la producción energética y prolongar su vida útil

Diciembre 2014

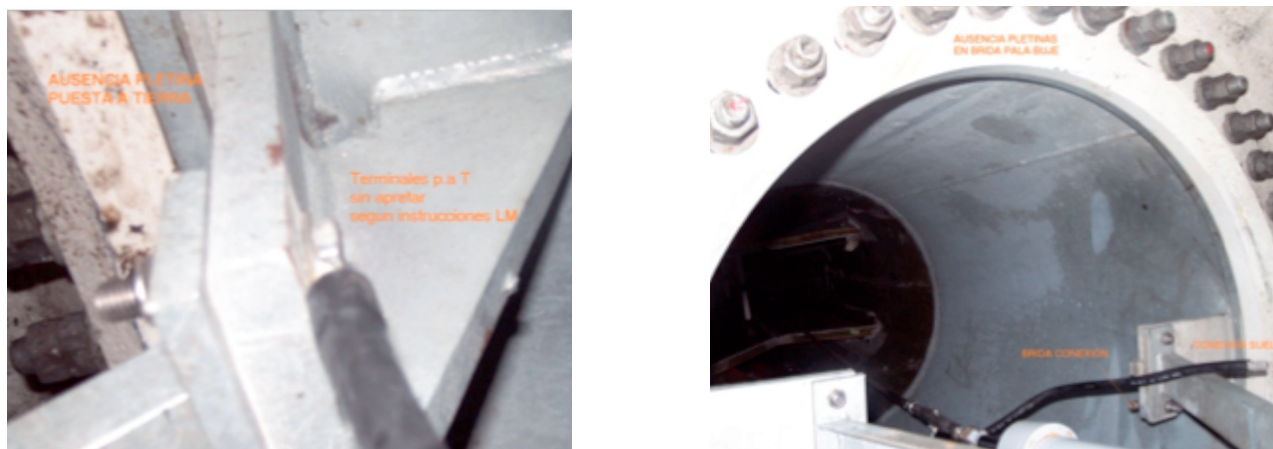
En los primeros meses de explotación del parque, el impacto de una descarga atmosférica en una de las turbinas dejó de manifiesto algo que se presuponía como obvio, la ausencia de continuidad efectiva del sistema de puesta a tierra desde cada uno de los captadores en punta de la pala hasta la puesta a tierra en la base del fuste.

La ausencia de continuidad provoca que ante el impacto de eventuales descargas atmosféricas, la energía discurra a través de elementos del aerogenerador no diseñados para ello, afectando a elementos mecánicos costosos del sistema de transmisión de potencia (multiplicadora y rodamiento principal), provocando daños en los mismos y la aparición de fenómenos que acortan su vida útil. En el caso de componentes electrónicos directamente dejándolos inutilizados.

Figura 1. Carencias detectadas en el sistema de protección frente a descargas atmosféricas en AE-17.

Para enmendar estas carencias, las actuaciones realizadas básicamente consistieron en revisar la continuidad de todos los tramos del sistema de captación, instalándose en aquellos casos en los que fue necesario pletinas o cables cobre que garantizaran el correcto funcionamiento y la protección de la turbina.

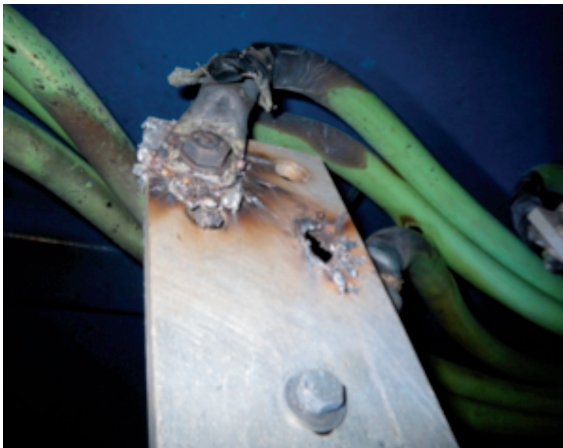
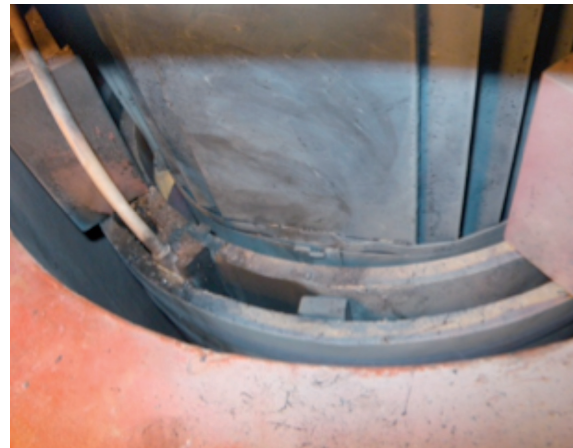
Ante cualquier falta que se produzca en el conexionado de baja tensión entre el interruptor principal de la turbina y transformador, esta no será despejada a no ser que active las protecciones de la celda de media tensión, requiriendo para ello de corrientes de más de 60 A en el lado de 20 KV, lo que implica una intensidad superior a 12.000 A en el lado 690 V. Un fallo de estas características provoca, en el mejor de los casos, daños al transformador que motivan su sustitución (Figura 2), o incluso daños mayores como el incendio de la turbina. El problema radica en la usencia de protecciones más sensibles que el fusible de la celda de media. Esta situación era además común a todos los aerogeneradores, por lo que cualquier solución adoptada presentaba la ventaja de ser trasladable.

Figura 2. Detalle siniestro de transformador por puesta a tierra del cableado interruptor ppal-transformador.

La solución que se adoptó fue la instalación de un relé con alarma programable que permitiese actuar sobre la bobina de disparo de las celdas de MT. El equipo es capaz de detectar corrientes de fuga superiores a 5 A en la tierra del transformador. Comparativamente, el fusible de la celda necesitaría una corriente aproximadamente 2.000 veces superior para actuar.

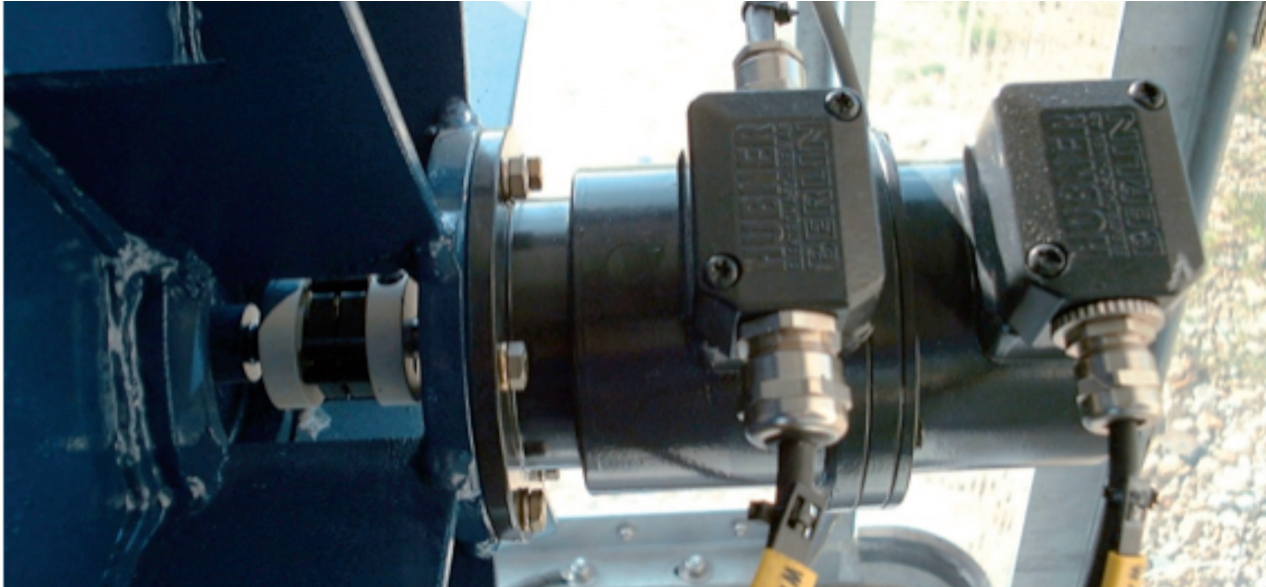
Los malos contactos del sistema de anillos rozantes provocan errores derivados de lecturas falseadas, que a su vez desembocan en la parada de la turbina. En el caso de las turbinas mencionadas con anterioridad, normalmente los errores son relativos a la velocidad del rotor y del mecanismo de accionamiento del paso variable.

Figura 8. Sistema de anillos rozantes en turbina G47.

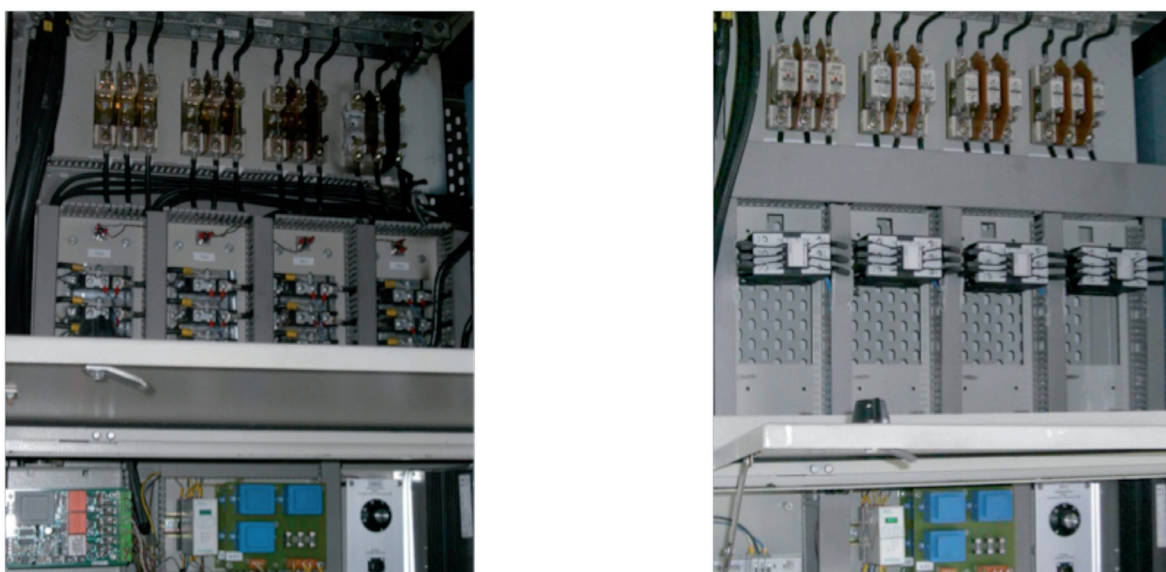
- ▶ Control de condensadores por intervalo de potencia mediante tiristores
- ▶ Vida útil de los tiristores muy corta. El fallo de alguno de ellos introducía asimetrías
- ▶ Complejo sistema de compensación que eleva los costes mantenimiento, aumenta la indisponibilidad de turbina por fallos y consigue un factor de potencia deficiente

Figura 10. Estado inicial (izquierda) con tiristores y reformado (derecha) con contactores, MADE AE46.

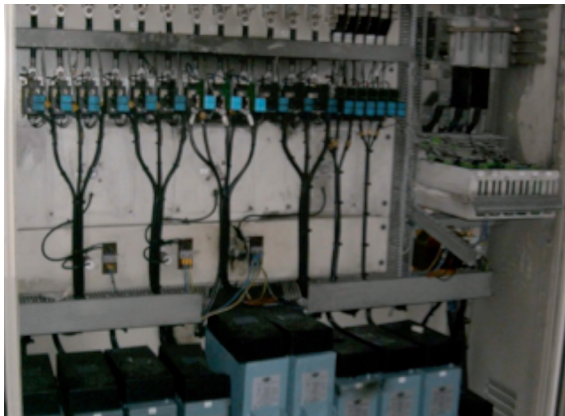
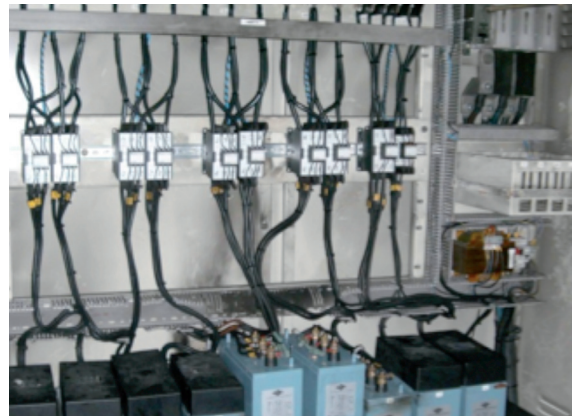
- ▶ Control de condensadores por intervalo de potencia mediante tiristores
- ▶ Vida útil de los tiristores muy corta. El fallo de alguno de ellos introducía asimetrías
- ▶ Complejo sistema de compensación que eleva los costes mantenimiento, aumenta la indisponibilidad de turbina por fallos y consigue un factor de potencia deficiente
- ▶ Operación con las diez etapas de condensadores existentes, con anterioridad se encontraban agrupadas en seis

Figura 11. Estado inicial (izquierda) con tiristores y reformado (derecha) con contactores, MADE AE61.

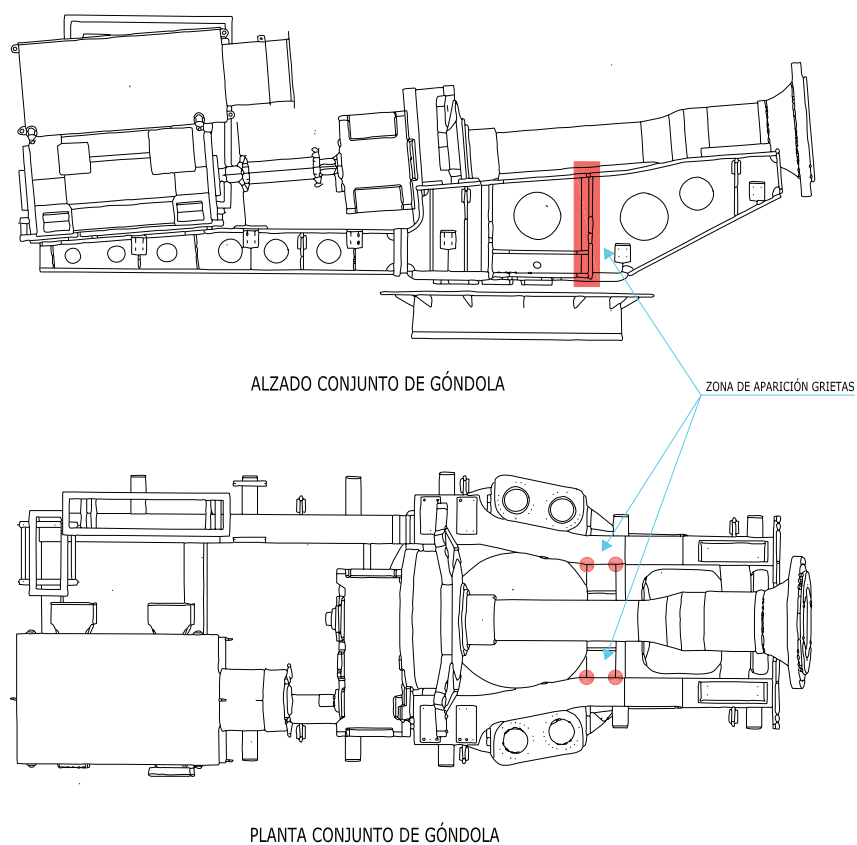
Detección de grietas en el bastidor del aerogenerador tras únicamente cuatro años de operación (2005). Se trataba de grietas debidas a fatiga, cuando estas fueron localizadas estaban propagándose en la zona que se indica en la Figura 12.

Las grietas surgen en la parte del bastidor donde el sistema de transmisión se encuentra mayormente afectado por la acción de las cargas dinámicas ejercidas por el rotor de la turbina. En su aparición pueden haber tenido influencia diversos factores como el diseño, defectos internos, tensiones residuales del proceso de fabricación, etc. Las numerosas vibraciones que afectaron a la turbina, comentadas en punto anterior, también han podido jugar un papel muy importante en la aparición y desarrollo de estas grietas.

Figura 12. Localización de la grietas en el bastidor AE61.

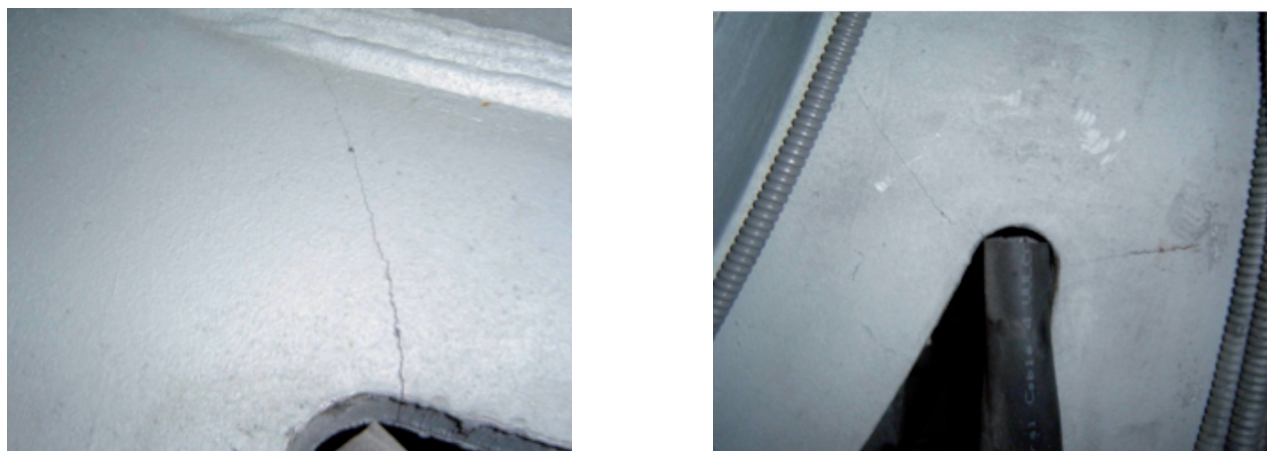
Figura 13. Detalle grietas por fatiga en bastidor de MADE AE61.

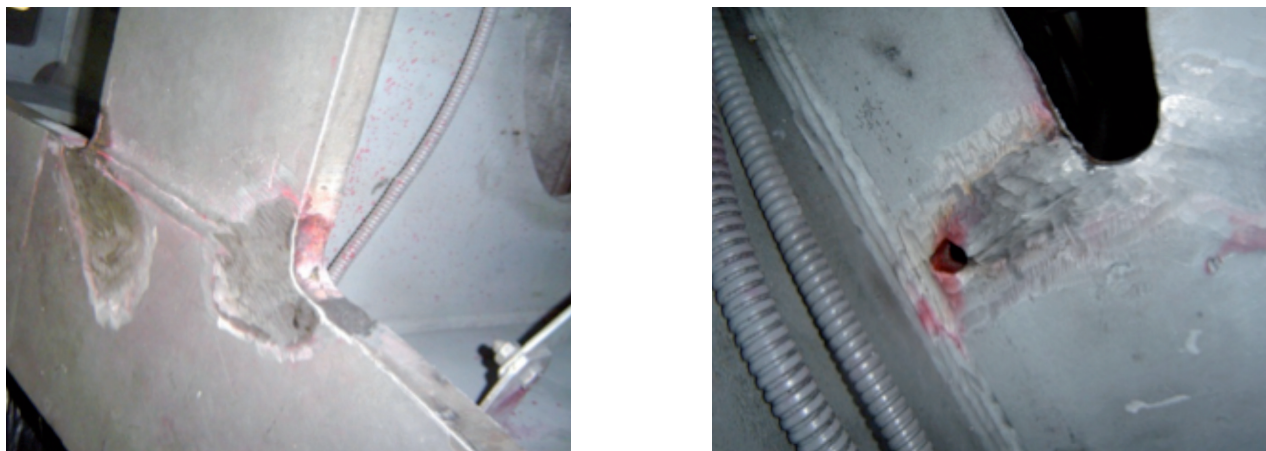
Figura 14. Detalle zona reforzada mediante soldadura en bastidor de MADE AE61.

Tras el análisis y valoración de los daños, se procedió a la parada de la turbina, bajada de la góndola, retirada del bastidor y refuerzo de las zonas de fractura mediante soldadura, Figura 14. Adicionalmente, se realizaron una serie de taladros en estratégicos con la misión de evitar la propagación de la línea de fractura.

A pesar de estas actuaciones, nuevas grietas hicieron su aparición en la misma zona del bastidor, por lo que finalmente se tuvo que proceder a su sustitución. A posteriori, y puesto que esta circunstancia no se ha vuelto a repetir, parece razonable afirmar que el origen de las grietas estaba en un defecto de fabricación, el cuál por efecto de las vibraciones elevadas comentadas con anterioridad acabó por manifestarse.

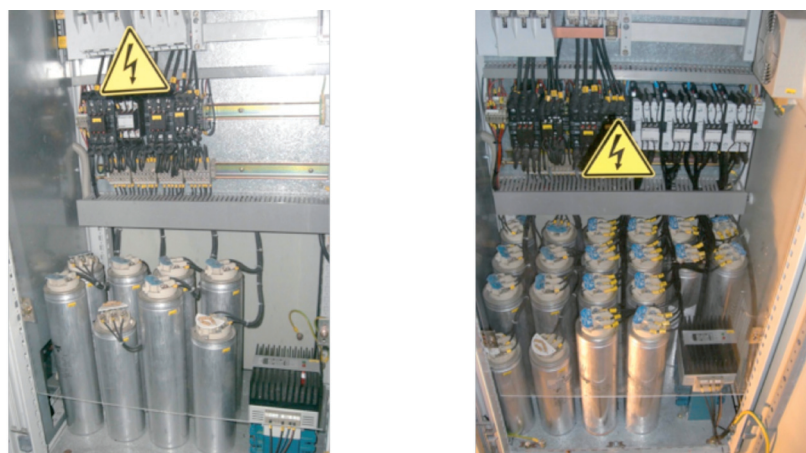
- ▶ Entrada de condensadores sin control del tiempo de reconexión
- ▶ Desconexión de condensadores durante operación de turbina al cambiar de generador
- ▶ Operación sin control de potencia generada en cada momento, conexión de condensadores en función los generadores
- ▶ Existen cuatro etapas de condensadores agrupadas en dos (por contactores).
- ▶ Sistema de ventilación permanente, sin controlar de temperatura.

Figura 17. Estado inicial (izquierda) y reformado (derecha), Ecotècnia 44/640.

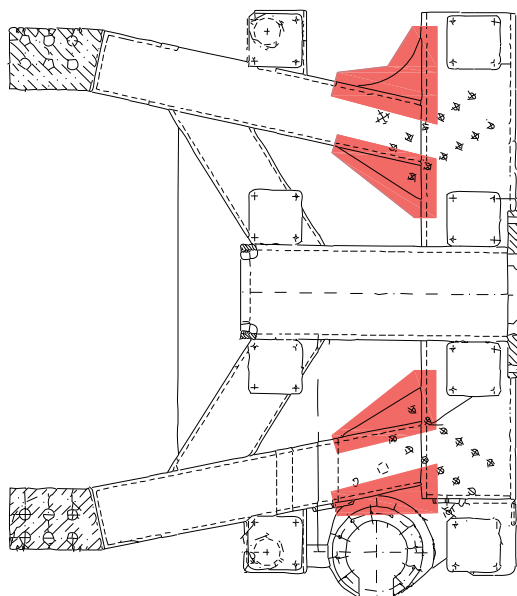
Después de aproximadamente cuatro años de operación de la turbina se aprecian posibles daños estructurales. La persistente presencia de vibraciones anteriormente comentadas, conjuntamente con el diseño original de tecnólogo de efectuar taladros para alojar la tornillería de unión entre ambos bastidores, son dos posibles factores además de la presencia de cualquier defecto de fabricación o material que acelerarían el desgaste a fatiga de la estructura.

Figura 18. Bastidor trasero del ECO 44/640, resaltándose la zona reforzándose mediante soldadura.

A pesar de que finalmente posteriores ensayos no arrojaron daños en la estructura, se decide reforzar la zona del bastidor trasero en donde se produce el acoplamiento de este con el delantero, Figura 18, efectuándose una mejora mediante soldadura de la zona adyacente a los taladros, especialmente en aquella cuyos cordones de soldadura habían sido debilitados.

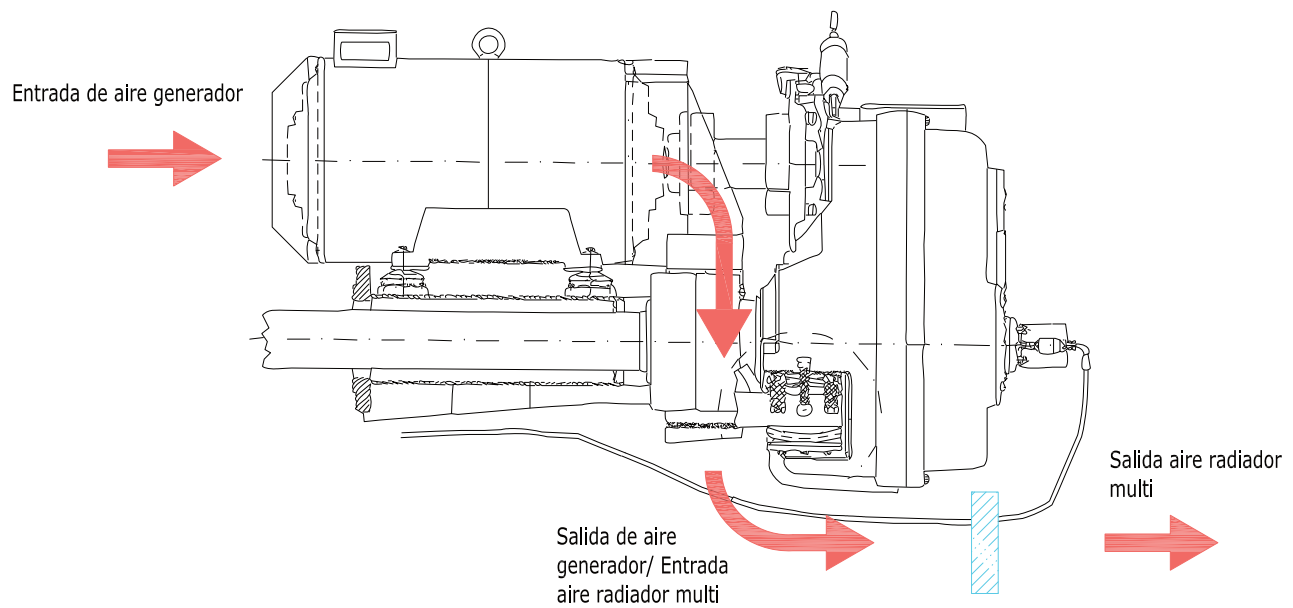
Sucesivas paradas por temperaturas elevadas. El diseño original del sistema de refrigeración para el conjunto generador-multiplicadora empleaba un ventilador que aspira aire del ambiente de la góndola para refrigerar el generador, la descarga de este aire se conducía para a su vez refrigerar a la multiplicadora atravesando el intercambiador por el que circula el aceite de esta. De modo esquemático el proceso se muestra en la Figura 20. Además, se ha detectado que el ajuste de la válvula termostática (mecánica) del circuito de refrigeración del aceite de la multiplicadora no estaba correctamente ajustada, por lo que no se producía el paso del aceite de lubricación a través del intercambiador, alcanzándose de modo sistemático temperaturas superiores a 70°C en la multiplicadora cuando la turbina se encontraba generando en régimen nominal.

Figura 20. Sistema de refrigeración inicial ECO 44/640.

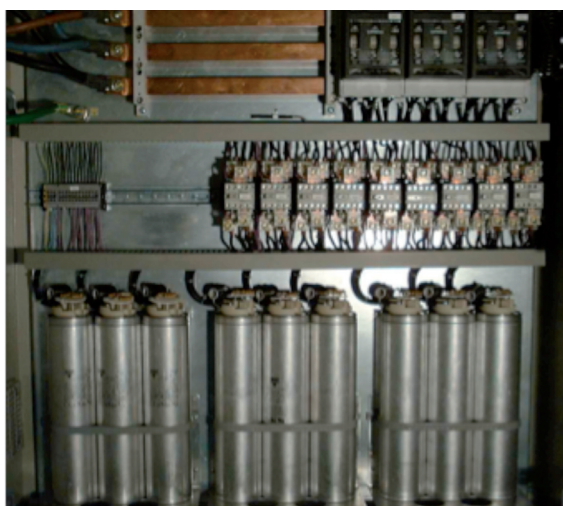
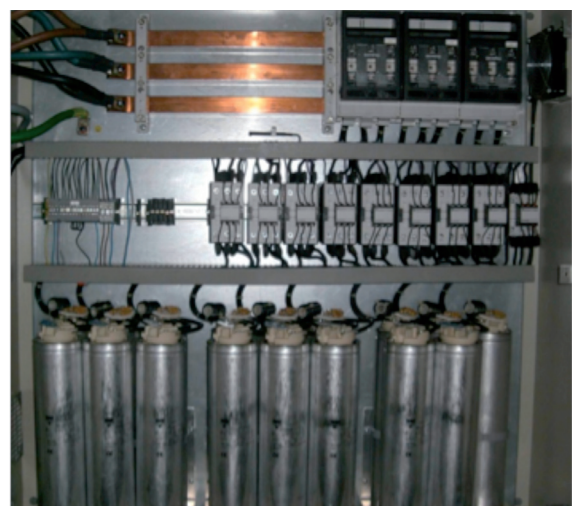
- ▶ Operación sin control de potencia generada en cada instante, sólo se conectan en función de tramos de potencia generada
- ▶ Existen nueve etapas de condensadores agrupadas en cuatro (por contactores)

Figura 22. Estado inicial (izquierda) y reformado (derecha), NM 48.

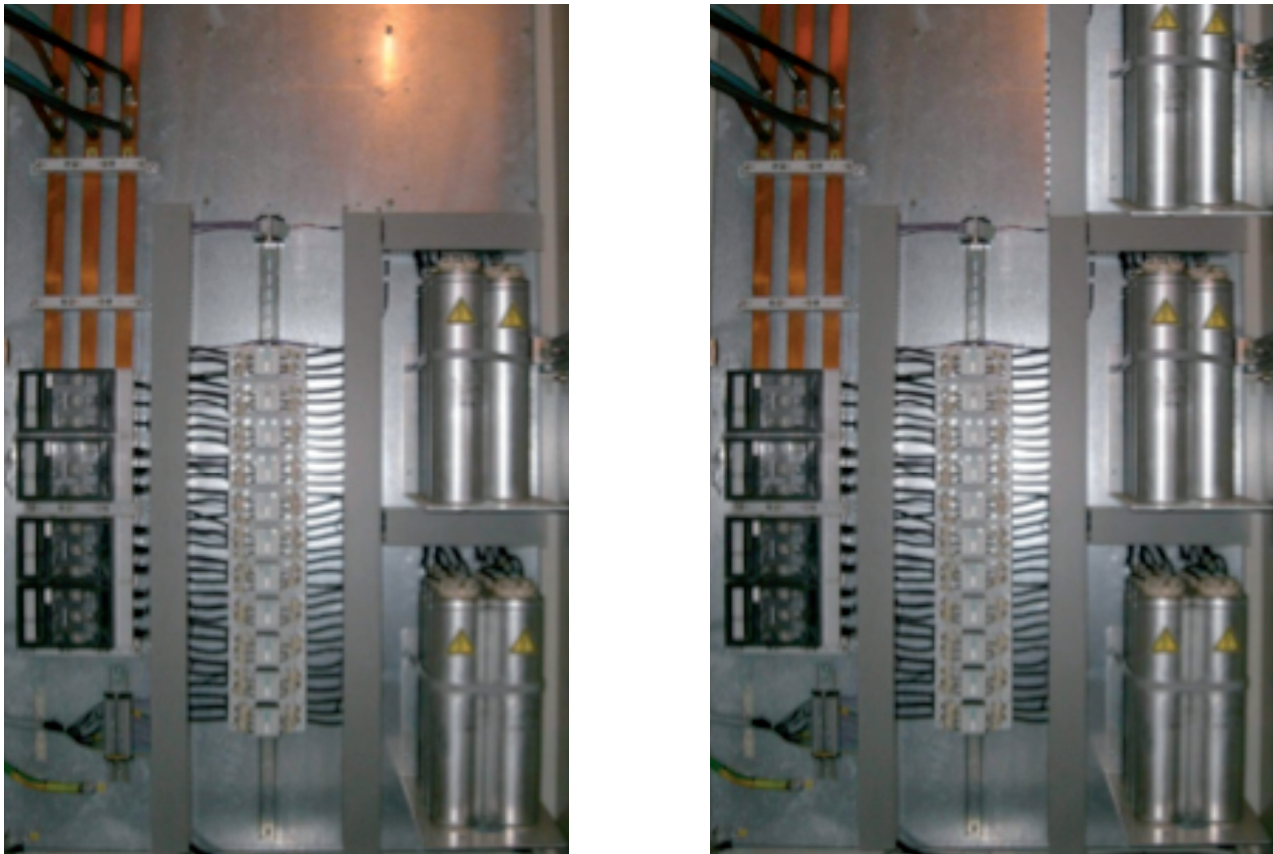
- ▶ Operación sin control de potencia generada en cada instante, sólo se conectan en función de tramos de potencia generada
- ▶ Existen once etapas de condensadores agrupadas en cinco (por contactores)

Figura 23. Estado inicial (izquierda) y reformado (derecha), NM 52.

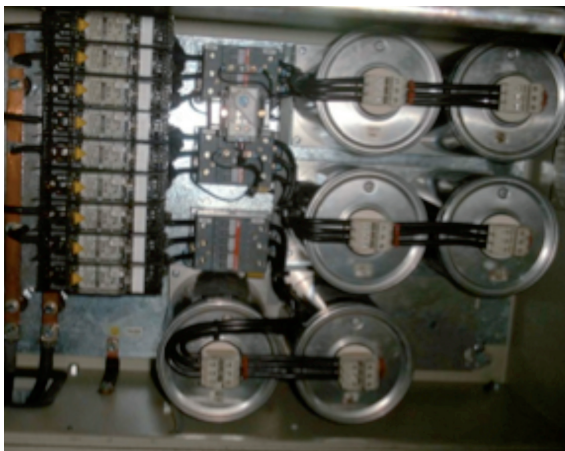
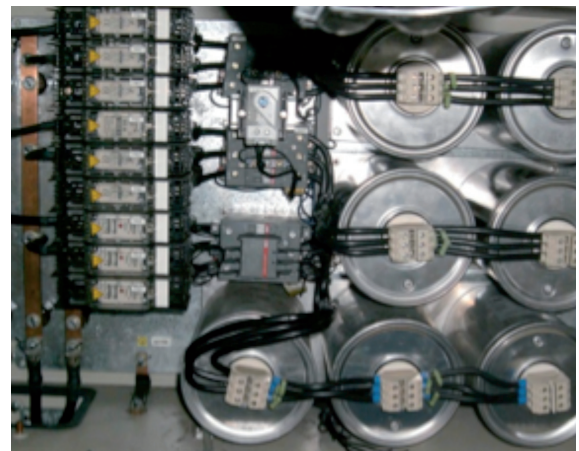
- ▶ Operación sin control de potencia generada en cada instante, sólo se conectan en función de tramos de potencia generada
- ▶ Armario demasiado pequeño, impidiendo la ampliación de condensadores para alcanzar factor potencia unitario en cualquier rango de potencia

Figura 24. Estado inicial (izquierda) y reformado (derecha), Bonus 1,3 MW.
