Análisis de la problemática en el PEE Sotavento para optimizar la producción energética y prolongar su vida útil

Diciembre 2014

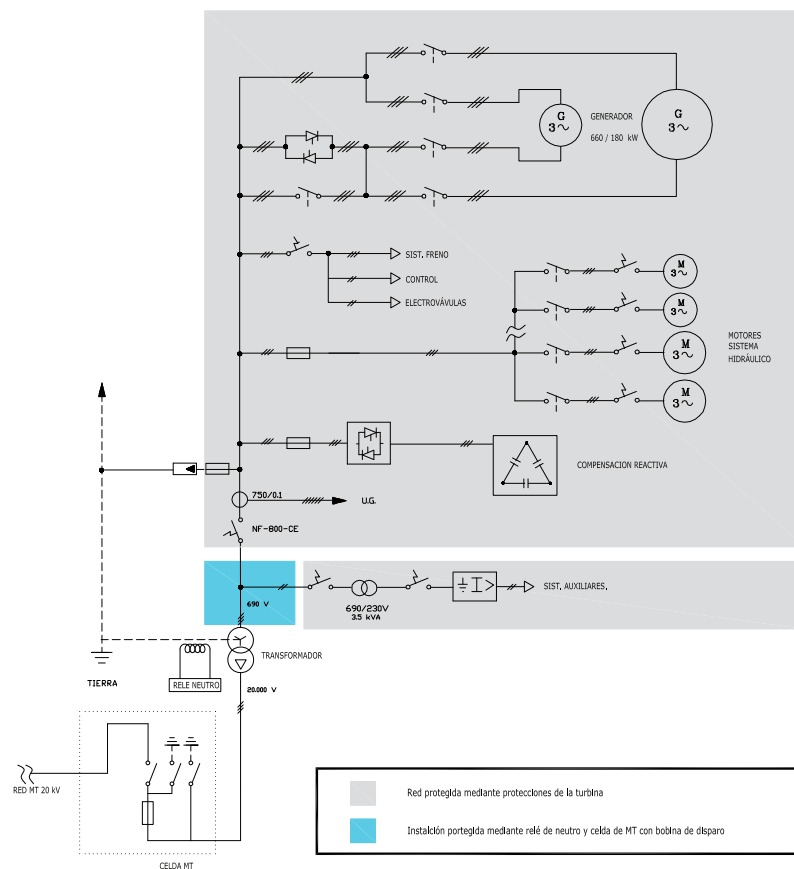
Figura 3. Esquema unifilar simplificado MADE AE46 y AE61, mostrando red protegida por relé neutro (azul).

El estudio y análisis de las instalaciones eléctricas del Parque Eólico Experimental Sotavento realizado por Juan Rodríguez García (2003), puso de manifiesto las carencias a nivel de selectividad de protecciones en la red de 20 kV al no existir capacidad de despeje de una falta ocurrida en el lado de 690 V entre el disyuntor y transformador, a excepción claro está del fusible de la celda de MT (Figura 3).

En la Figura 3, se muestra una solución particular para un modelo de turbina concreto (MADE AE46), resaltándose la parte de la instalación que se protege con el sistema en azul.

La solución que se adoptó fue la instalación de un relé con alarma programable que permitiese actuar sobre la bobina de disparo de las celdas de MT. El equipo es capaz de detectar corrientes de fuga superiores a 5 A en la tierra del transformador. Comparativamente, el fusible de la celda necesitaría una corriente aproximadamente 2.000 veces superior para actuar.

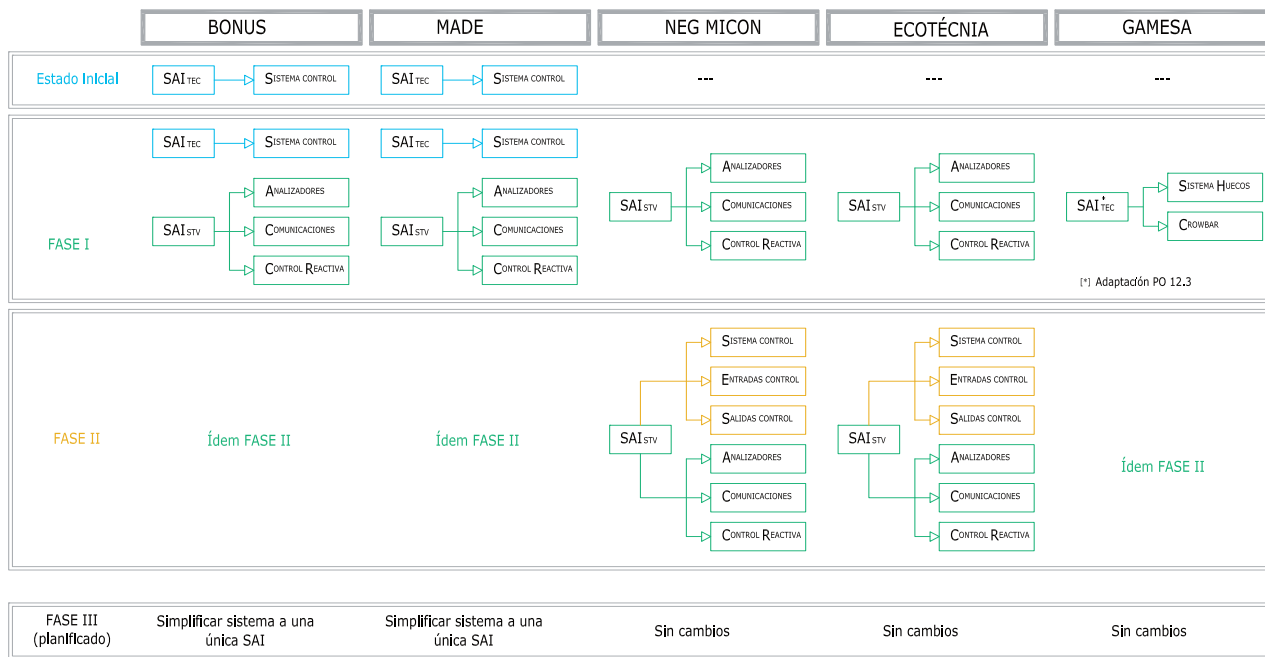
Figura 4. Sistema SAI por tecnología de turbina.

Así, diferenciamos dos grupos de turbinas, aquellas que incorporaban SAI (no del tipo online doble conversión sino una simple de backup) para alimentar el control en su diseño inicial (BONUS y MADE), y el resto. De acuerdo a esta situación, los trabajos realizados pueden encuadrarse en varias fases:

- ▶ En una primera fase, a lo largo del 2003, el Parque Eólico Experimental Sotavento instala un sistema SAI, propio y ajeno al tecnológico, con la finalidad de alimentar analizadores de red, sistemas de comunicaciones y control reactiva.
- ▶ En la segunda fase, aplicable a la mayoría de las turbinas sin SAI del tecnológico, a excepción de los modelos G47 y MADE AE52, se amplía la cobertura de la SAI instalada por Sotavento, alimentándose también sistema de control de la turbina.
- ▶ Finalmente, en el medio plazo y según los equipos vayan agotando su vida útil, en su reemplazo se pretende unificar el sistema SAI de las turbinas MADE y BONUS a uno único como ya se ha realizado en las NEG MICON y ECOTÈCNIA. Todo este proceso se refleja de modo esquemático en la Figura 4.

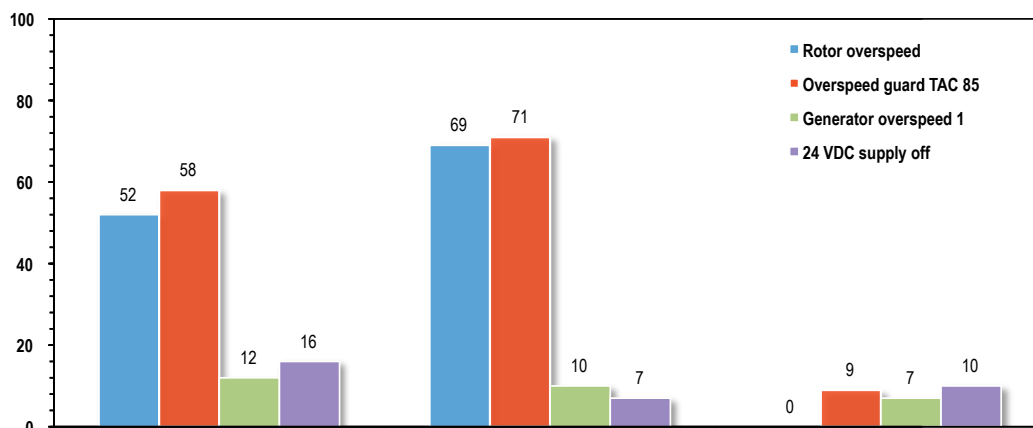
Figura 5. Total de errores indicados 2012-2014 en NM52.

En la Figura 5, se muestra la evolución de dos de los errores con mayor presencia durante los años 2012 y 2013 (Rotor Overspeed y Overspeed Guard TAC 85). Se introducen además dos errores adicionales que presentan una evolución relativamente constante, permitiendo su comparativa con los anteriores.

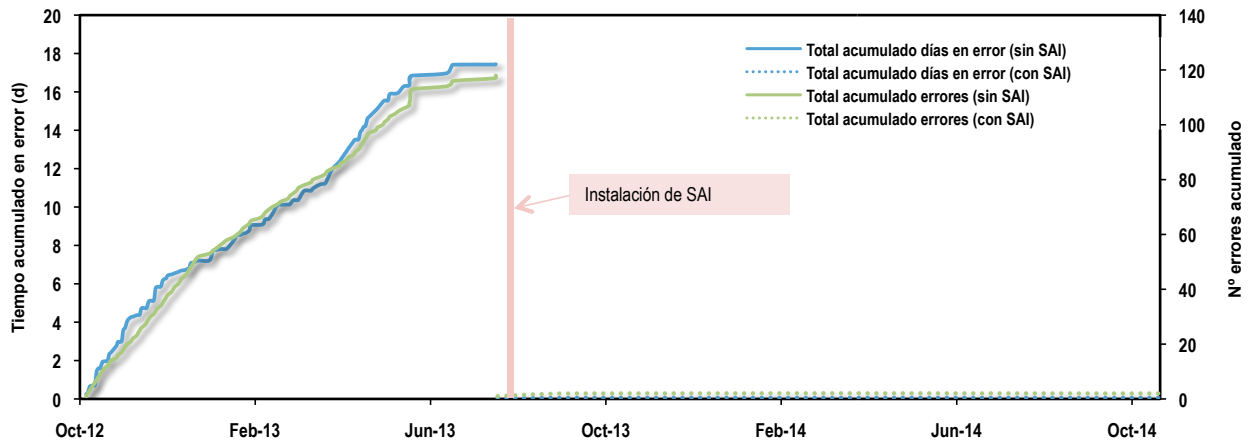
Figura 6. Evolución del error Rotor Overspeed sin/con sistema SAI.

Para comprender mejor la figura, hemos de resaltar que la instalación de la SAI se produjo en agosto de 2013. Es notabilísimo el descenso en estos errores tras la instalación de la SAI, indicativo de los beneficios que reporta este sistema, Figuras 6 y 7.

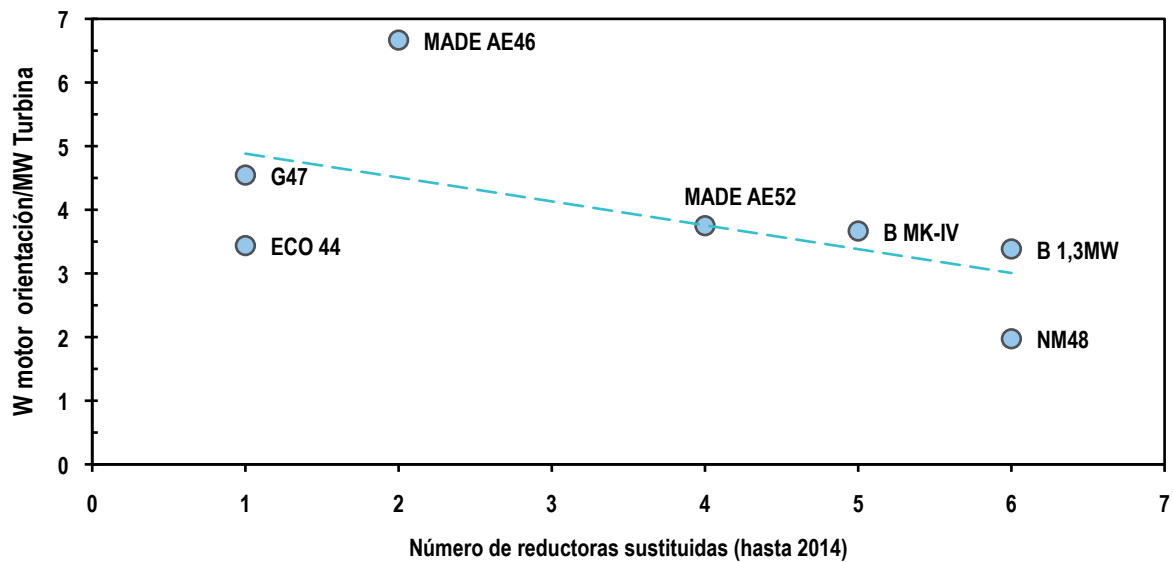
Figura 9. Relación W motor orientación/MW turbina frente a nº reductoras sustituidas.

Analizando estos datos, y representando gráficamente por modelo de turbina el número de reductoras que se han sustituido frente a la relación ($P_{\text{sistema orientación}}/P_{\text{turbina}}$) se obtiene la Figura 9. En ella parece existir una ligera dependencia función de la relación ($P_{\text{sistema orientación}}/P_{\text{turbina}}$), independientemente del modelo de turbina, a menor valor del ratio mayor tasa de fallo y un mayor valor parece asociarse a menos fallos. Estos son valores estadísticos que obviamente no tienen en cuenta muchos otros factores como la distribución de esfuerzos implícita al diseño de la reductora, tipo de materiales, mantenimiento, etc., y por tanto no son concluyentes.

Así, únicamente podemos comentar que es posible que exista una relación entre la potencia del sistema de orientación y la frecuencia de rotura del mismo, siendo deseable ratios ($P_{\text{sistema orientación}}/P_{\text{turbina}}$) altos. Factores como el número de motores de orientación por turbina y el disponer de freno eléctrico parecen tener poco impacto en la vida de las reductoras.

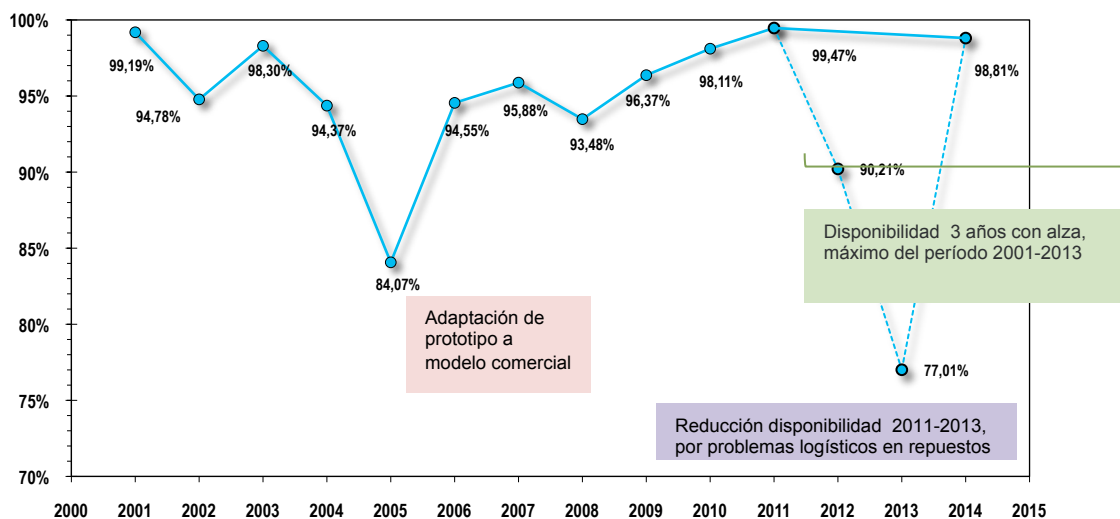
Figura 15. Disponibilidad anual AE2, 2011-2013.

Una variable objetiva que permite valorar el proceso de maduración tecnológica de la turbina es el que proporciona la disponibilidad del tecnólogo. En la Figura 15 se representan los valores medios anuales para el período 2001-2013. Como hemos comentado, los trabajos de adaptación del prototipo a modelo comercial se realizaron a finales de 2007, aunque su efecto quedo enmascarado por la parada del parque durante el 2008. A la vista de la evolución de la disponibilidad, las mejoras han ido en la línea adecuada, aunque desde la experiencia del parque estas hayan sido insuficientes al no solucionar algunos de los problemas crónicos. Obsérvese que durante 2011-2012 la disponibilidad se ve reducida muy significativamente, la razón es ajena a la problemática anterior, debiéndose a cuestiones logísticas con los repuestos.

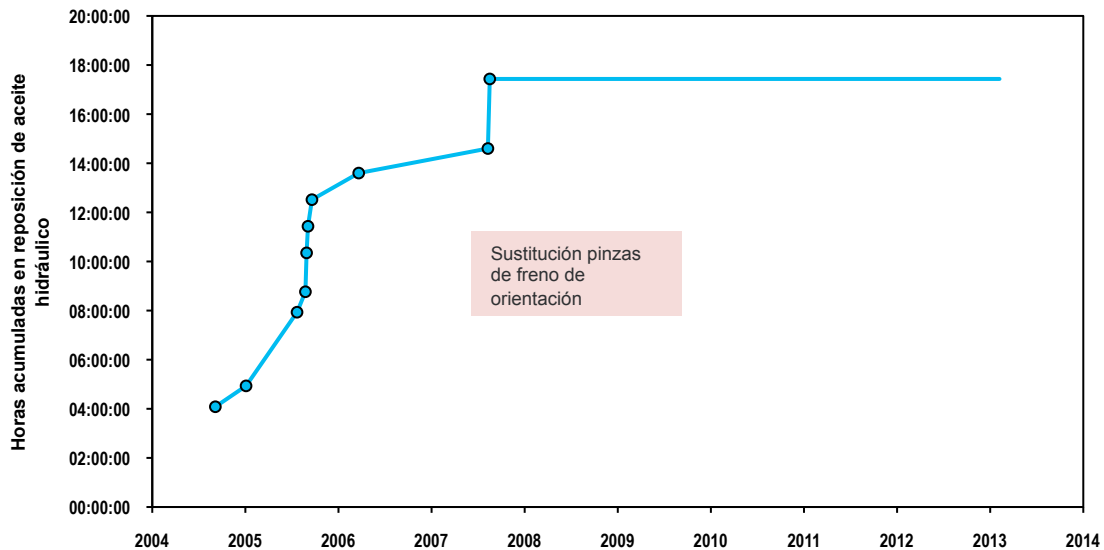
Figura 16. Número de horas acumuladas en reposición de aceite hidráulico.

La actuación consistió en sustituir el sistema de sellado del circuito hidráulico (retenes). La Figura 16 la evolución del número de horas empleadas en la sustitución de aceite. A la vista de su evolución, queda de manifiesto que la problemática ha sido atajada correctamente.

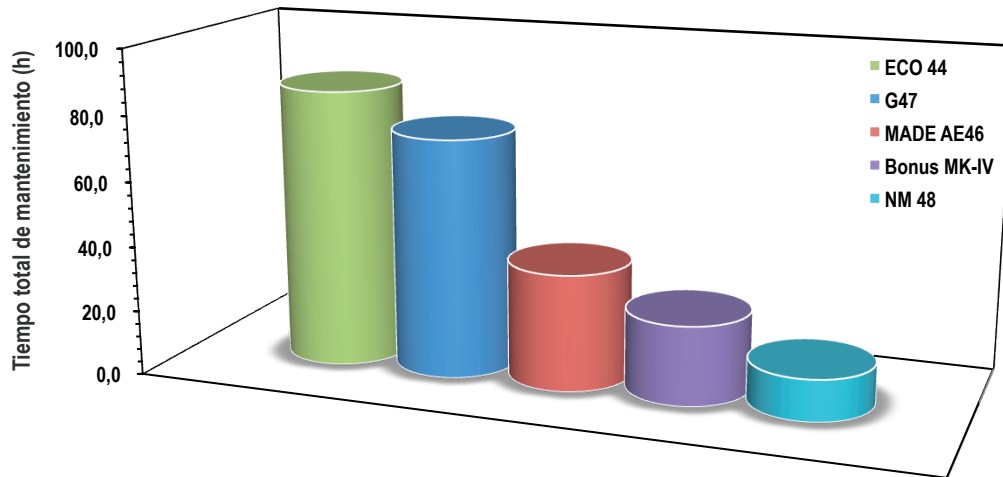
Figura 19. Total tiempo acumulado en mantenimiento sistema hidráulico por tecnología.

Realizando una agrupación de aquellas tareas de manteniendo, que bien de modo directo o indirecto, son derivadas de un estado de error o fallo en la central hidráulica, se obtiene que estadísticamente este modelo de turbina es el que mayor cantidad de incidencias y horas ha consumido desde la puesta en marcha del parque. En la Figura 19, se recoge el tiempo total consumido en mantenimiento para mantener operativo el sistema hidráulico por turbina, destacando las casi 86 horas para la ECO 44/640.

Comparativamente con otras tecnologías, el sistema de Ecotècnia presenta una complejidad innecesaria, mayor número de elementos expuestos al fallo, incluso una opción de frenado suave (anulada del el sistema de control),

etc. que incrementan probabilidad de fallo y por tanto su mantenimiento. La solución es por tanto difícil, e implica actuaciones en el sistema hidráulico y en el control.

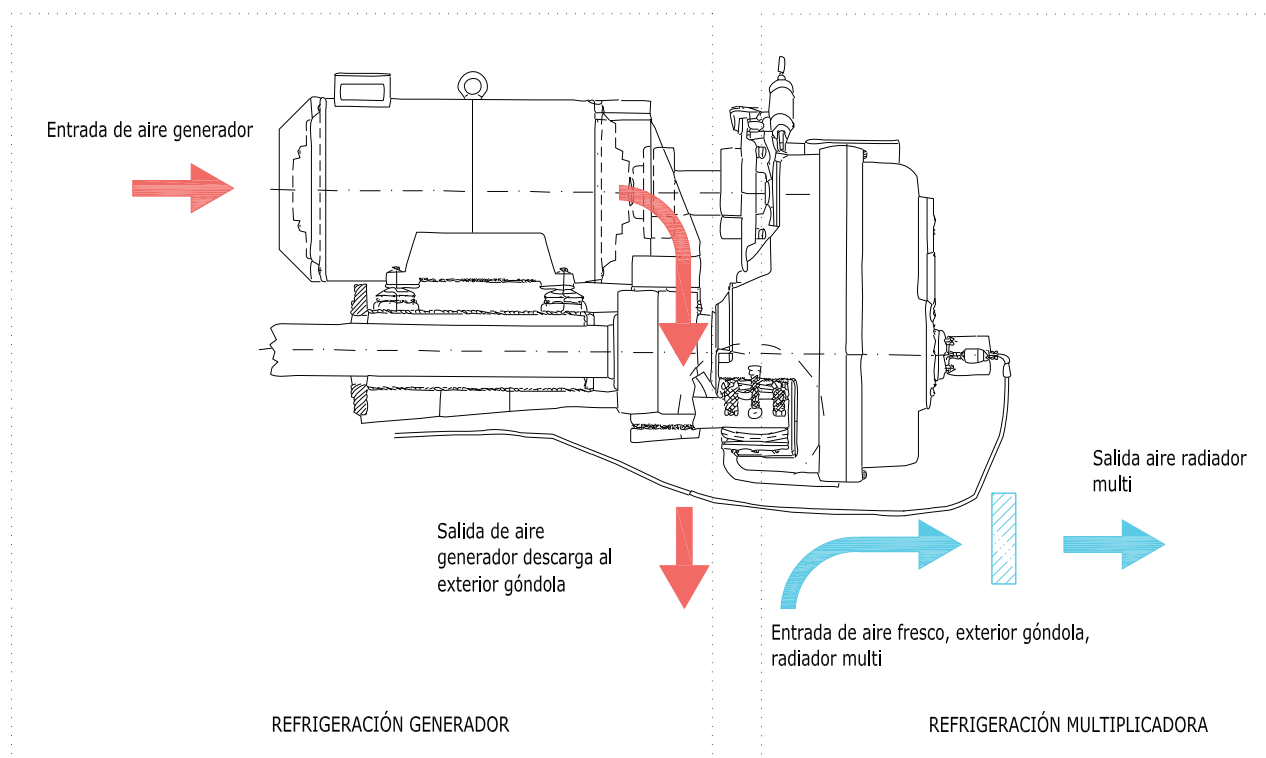
Figura 21. Sistema de refrigeración inicial ECO 44/640.

A la redacción del documento, las medidas son de reciente implantación; sin embargo, los valores de las temperaturas que se han observado en el caso particular de la multiplicadora, indican valores en torno a 50°C en condiciones nominales de generación, es decir una reducción de 20°C.

Para solventar esta problemática, se ha modificado el flujo de aire a través del conjunto multiplicadora-generador. En la Figura 21, se esquematizan el flujo de las nuevas corrientes de aire. Básicamente, la nueva configuración no emplea la salida del aire del generador para refrigerar la multiplicadora, expulsándose directamente al exterior de la góndola. Para la refrigeración de la multiplicadora se emplea aire exterior, conduciéndose el flujo del mismo hasta el radiador.

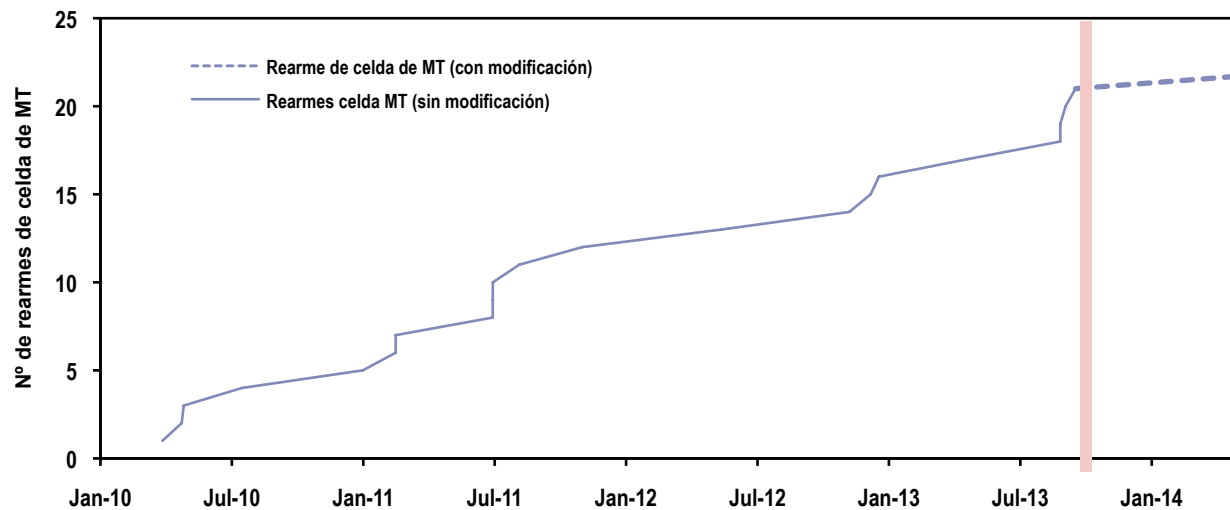
Figura 25. Histórico de rearmes de media tensión en turbinas MK-IV.

Un modo que permite valorar el impacto de estas medidas, es analizar el registro histórico de rearmes de las celdas de media tensión. En la Figura 25 se representa dicho gráfico, diferenciándose dos períodos, con y sin sistema de alarma/refrigeración. Puesto que la mejora es relativamente reciente (2013), cuantificar los efectos de la misma atendiendo a este gráfico no es concluyente, aunque el hecho de que desde su implementación sólo se haya necesitado rearmar una única vez la celda de cualquiera de las cuatro turbinas es muy significativo.

Para evitar paradas de emergencia de la turbina, se habilitó en el sistema de control una entrada de alarma que provoca la parada de la turbina en caso de que la temperatura del transformador alcance la consigna preestablecida (inferior a la de disparo de la celda) para que no se produzca el disparo y el generador se desconecte de la red.

Paralelamente a esta mejora, se instaló un sistema de ventilación forzada comandado por el control de temperatura del transformador, ampliándose también el área de entrada de aire exterior a nivel de la base de la torre.
