**MEJORA DE LA RED DE
COMUNICACIONES DEL PARQUE Y
REESTRUCTURACIÓN DE ARMARIOS**

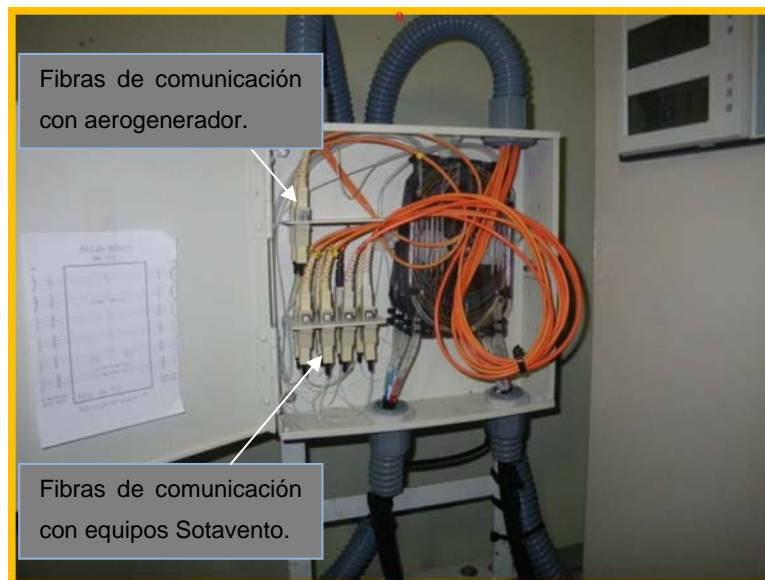
Foto 2: Distribución de fibras AEG 09.

A modo de ejemplo se puede visualizar (Anexo 1) la distribución de fibras en el aerogenerador 9 (BAZÁN-BONUS) de la línea Sur, éste comparte las fibras 7 y 8 con el resto de máquinas de su tecnología, para comunicarse con la sala de control, a su vez las fibras 19 y 20 son las fibras de reserva, y las fibras de la 21 a la 24 son los dos anillos que comunican los equipos de Sotavento. Los anillos conectan las máquinas de manera alterna para asegurar que las distancias entre los equipos que cierran el anillo no sean demasiado largas. Las fibras van hasta la AEG1 desde

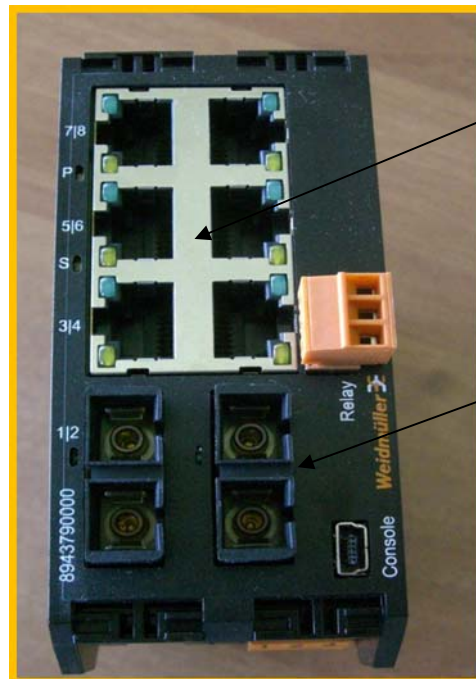
Puertos Ethernet para conexión de equipos de los diferentes proyectos.

Cuatro conexiones de fibra para formación de anillo principal y redundante

Foto 2: Equipo seleccionado Switch Advantech .

La topología en anillo necesita la implementación de unos equipos capaces de trabajar con esta configuración. Tras analizar diferentes opciones existentes en el mercado se han seleccionado los equipos Advantech "Switch EKI-7554 S-MI" que presentan las siguientes características destacables:

- ✓ En el caso de que una fibra de un anillo se rompa o sea desconectada por accidente, el sistema es capaz de detectar esta anomalía y restablece automáticamente la conexión por el camino inverso en menos de 300 milisegundos. Una vez solventado el fallo el sistema automáticamente retorna al modo a de operación inicial.
- ✓ Los equipos tienen la posibilidad de configurar dos anillos paralelamente, de este modo aún teniendo un doble fallo en un anillo que impidiese la comunicación totalmente con los equipos que quedan aislados

- ✓ Posee 6 puertos Ethernet para conexión de equipos mediante esta vía.
- ✓ Permite implantar filtros de acceso a la red desde el aerogenerador.
- ✓ Permite logear e informar de alertas de funcionamiento en el equipo.
- ✓ Permite alimentación redundante.

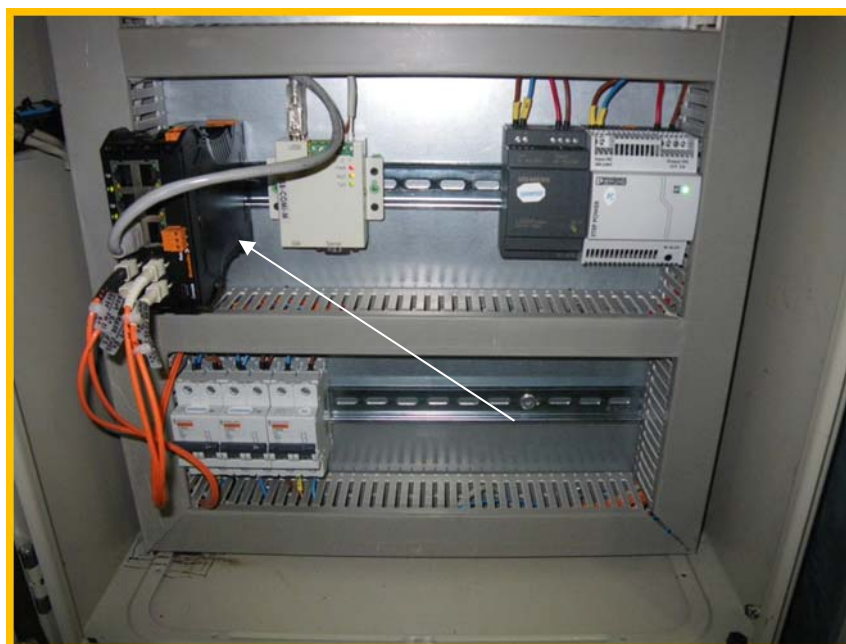
Foto 3: Equipo instalado en máquina.

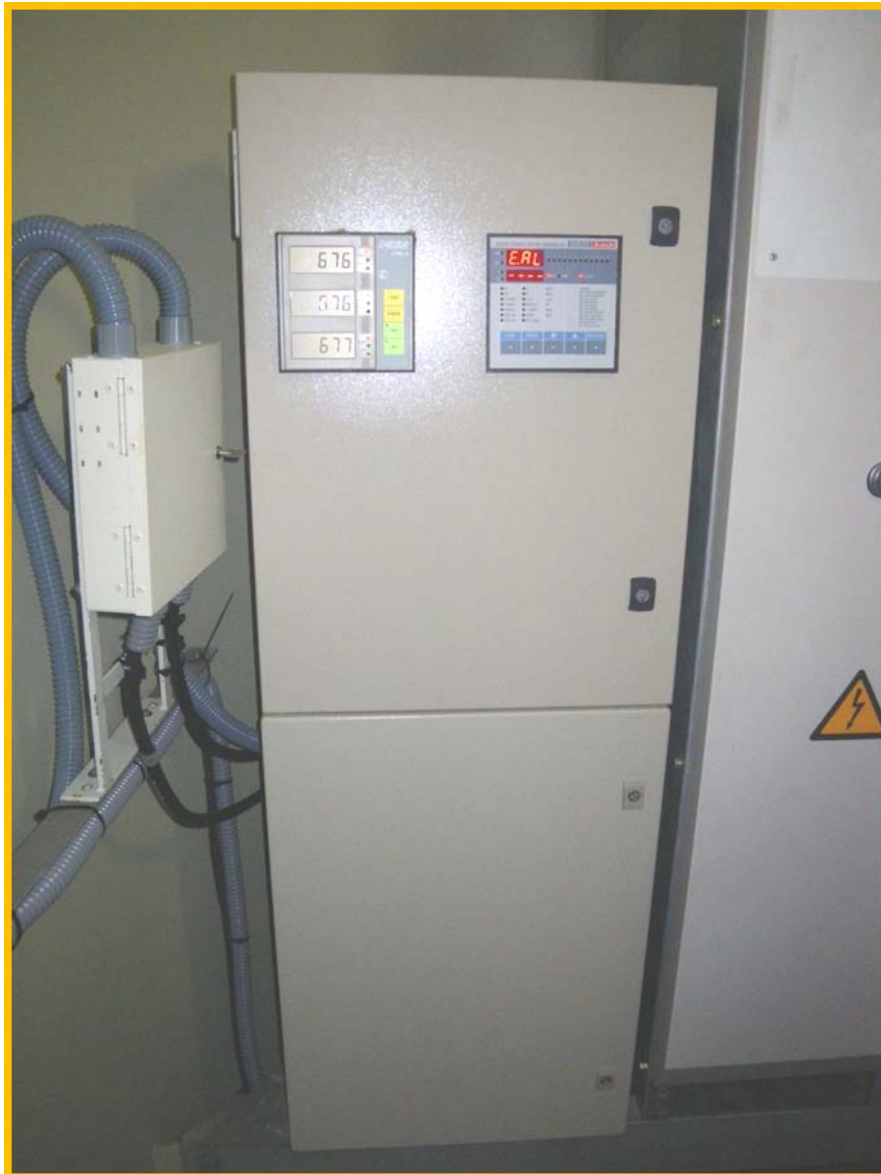
Foto 5: Vista exterior de armarios equipos Sotavento.

Dependiendo de la tecnología de aerogenerador el emplazamiento de los armarios es diferente. Se ha tratado de armonizar la distribución de los nuevos armarios con las celdas y armarios de las máquinas. Se ha tenido especial atención en no reducir el espacio de maniobra aprovechando los espacios muertos para el emplazamiento de los nuevos armarios.

Con la nueva distribución, en el armario superior muestra el display del equipo de regulación de energía reactiva (izqda.) y el display del analizador de red (Dcha.). En el interior de este armario se encuentra también la CPU y el switch de comunicaciones, así como sus respectivas protecciones y fuentes de alimentación. El armario inferior alberga la SAI y la acometida eléctrica y de fibras.

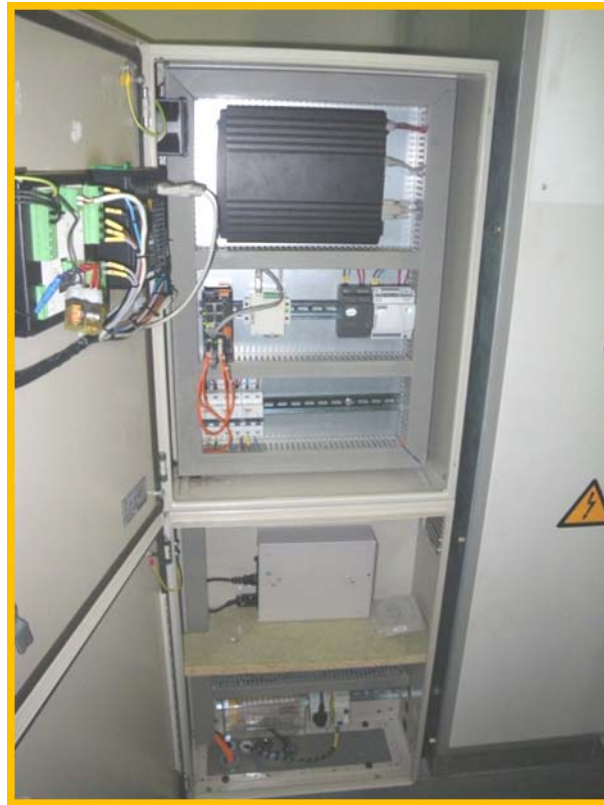
Foto 6: Vista interior de armarios de equipos Sotavento.

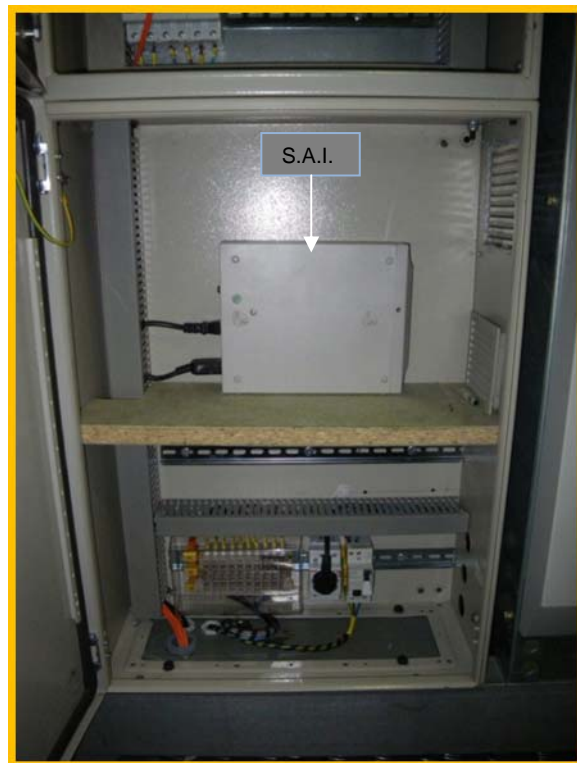
Foto 7: Vista interior armario inferior
